調査・研究報告書

管渠部防食被覆材の剥離とその影響に関する事例報告

平成28年3月

公益財団法人 千葉県下水道公社

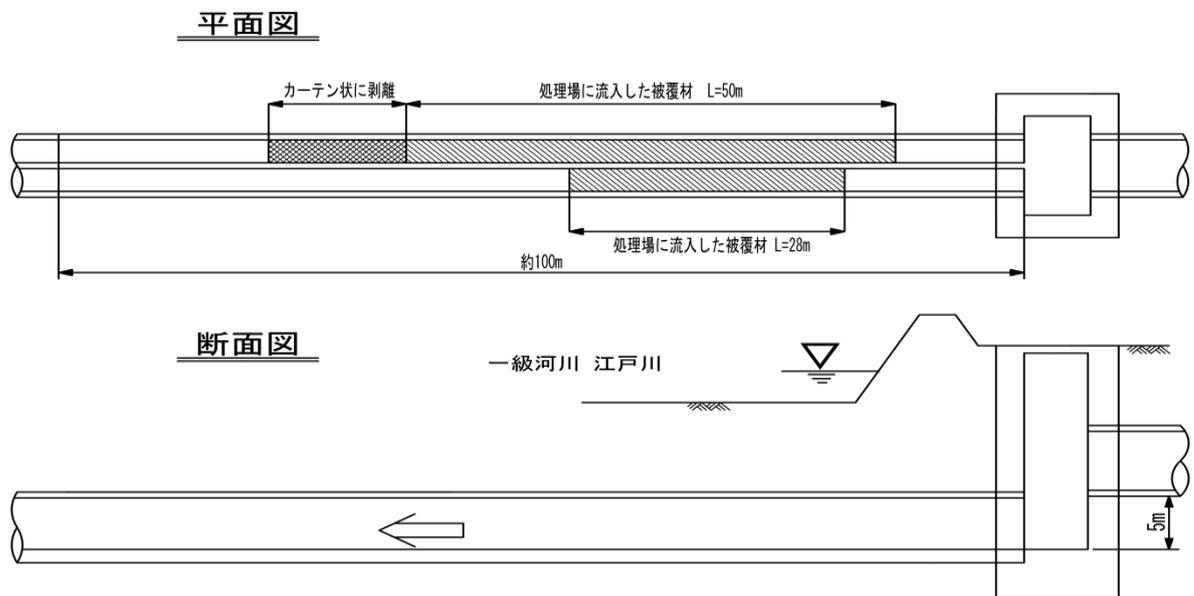
図2 江戸川横断部

通常時は、2 水路を使用し、約 4 m³/秒 (日平均) の汚水が流れているが、大雨時には水量が通常時の 2 倍以上にもなることがあり、2 水路とも満管状態である。この河川横断では図 2 のとおり上流人孔で約 5m の落差があり、硫化水素が発生しやすく、その影響が人孔だけでなく下流部横断管渠まで見られたことから、供用開始から約 20 年経過した平成 12~13 年度に人孔下流部約 100m 区間にポリウレアスプレー工法 (現在のポリウレア樹脂塗布型ライニング工法) による防食が施工された。

河川横断部を調査したところ、上流部から約 100m 区間に施工されていた防食被覆のうち、右側水路では上流側約 50m 区間が無くなり、更に下流約 10m 区間は被覆材が剥離しカーテン状に垂れ下がっていた。

また、左側水路でも上流側約 28m 区間の被覆材が無くなっていた。(図 2、写真 3)

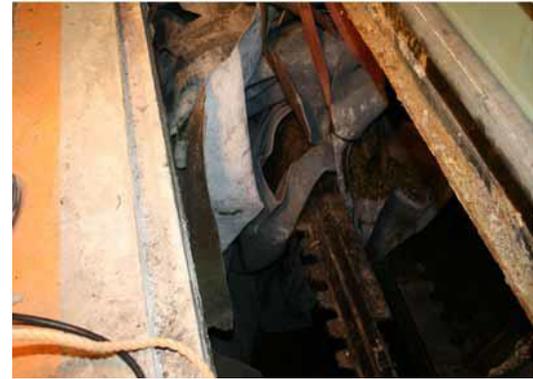
写真1 自動除塵機 閉塞状況

平成 26 年 4 月、終末処理場の主污水ポンプが突然停止した。原因を調査したところ、自動除塵機上流部の水路内に大量のシート状のものが流入し水路が閉塞されていた。本処理場では 2 つの流入水路を有していることから、直ちに残る水路を開きポンプ運転を再開し処理場運転に大きな支障は来たさなかった。

しかし、そのシート状物は複雑に絡まり、重く、硬いことから、撤去作業は細かく切断しながらとなり、約 1 か月を要してしまった。その後も規模は小さいものの 2 回流入している。(写真 1)

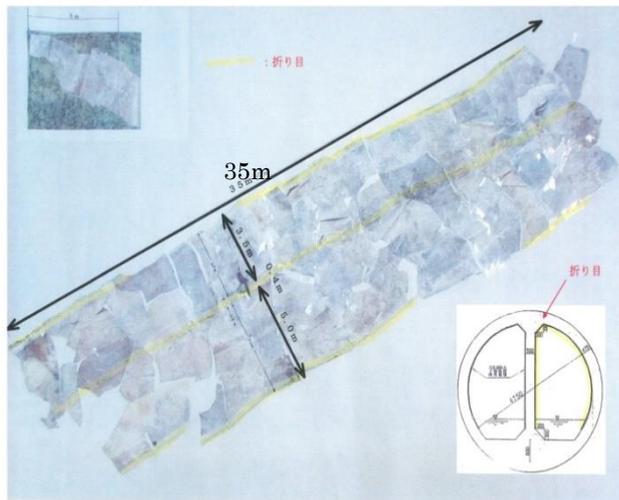
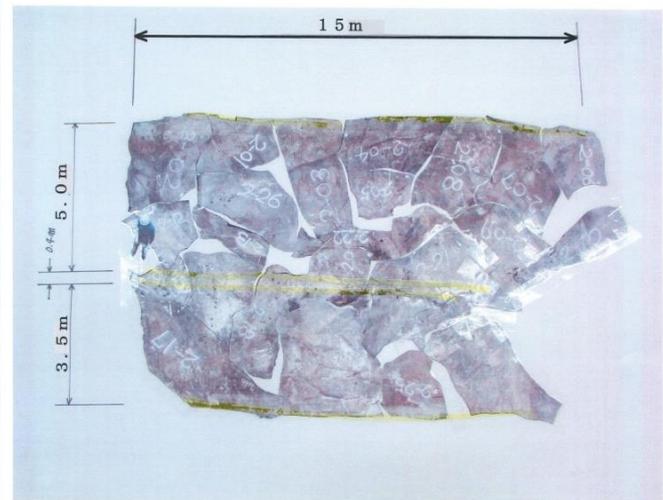
写真2 回収した被覆材の復元状況

シート状物は、その形状、材質から管渠に施工された防食被覆材であることが確認され、発生元を特定するため、撤去回収した被覆材を繋ぎ合わせ復元したところ、折り目の位置、形状から江戸川横断部の管渠に施工したものと推測した。(写真 2)

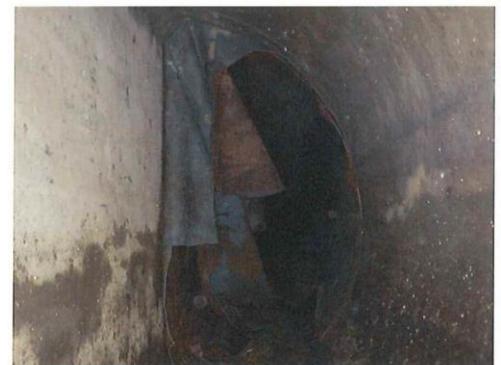
写真3 江戸川横断部 防食被覆材剥離状況

剥離原因としては、経年による被覆材の劣化や接着強度の低下、管渠特有の流水・流下物(材木片や金属物等)による摩耗・破損などが考えられる。しかしながら、流下した被覆材には、表面の亀裂や破損は無く、施工当時の厚さを維持し劣化も認められなかった。また、当時は主に使用されていたウレタン系プライマーによるポリウレアスプレー工法で施工しているが、当該箇所のように湿度の高い供用中の管渠内であってコンクリート表面のドライ化が難しい場合は、長期的には接着強度が低下しやすいとされている。

このようなことから、接着強度の低下が主たる要因と推測した。

従来と同様の工法となるが、樹脂吹付では硬化時間を長くし被覆厚の均一化と下地との馴染みを良くすることや、エポキシ系プライマーを使用することによる長期的な接着力の強化などの改良が図られているからである。

更に、ステンレスバンド等により、被覆層を一定間隔に固定し、大規模な剥離の防止と剥離した場合でもその影響を最小限に留める処置が有効である。

しかしながら、今回は、大規模剥離が処理場に流下するまで異常を確認できなかったことから点検頻度の見直しが必要と考える。これは、点検間隔を短くすることにより、被覆層の初期異常を早期に発見し、大規模剥離の防止と、防食被覆の延命化を図るためであり、「下水道コンクリート構造物の腐食抑制技術マニュアル—日本下水道事業団」にある処理場・ポンプ場の場合の点検に関する指針などを参考に検討すべきである。
