KIRARA

千葉県下水道公社

平成22年 3月 第35号

硫化水素腐食のメカニズムについて

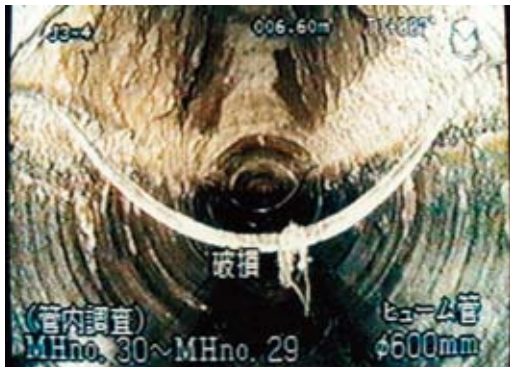
写真1

写真1は、布設から約32年が経過した返流水管（φ600ヒューム管）

の内部を、テレビカメラで調査したときの写真です。当返流水管は、布設から18年が経過した時点で一度内部調査が実施されており、その際に腐食箇所を強化プラスチック複合管（FRP管）に改修する工事が実施されましたが、写真の部分は当時異状がなかったため、改修範囲から外れていました。しかし、その後予想

以上に腐食が進行し、写真のような状態のものと思われます。

写真1を見ますと、管の天井部分のコンクリートが腐食し、一部が完全に欠損した後、管上部の土砂が一部崩落した状態になっています。写真2は管上部の土砂が崩落した部分を撮影したものです。

その後の処置として、内部調査が完了した後、腐食が著しく進行している部分の改修工事を早急に実施いたしました。改修方法は、開削工法による強度及び耐久性に優れた強化プラスチック複合管(FRP M管)での布設替えが選択されました。

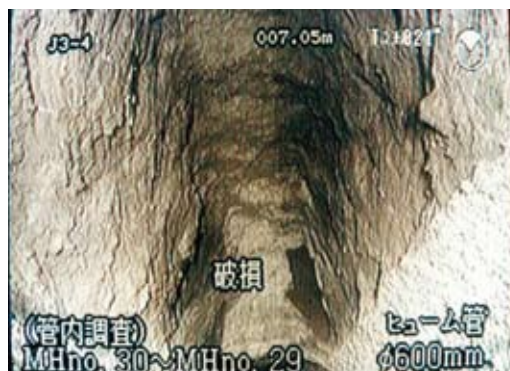
写真2

当返流水管の土被りは約1.1〜1.4mあり、その上はアスファルト舗装となっていました。管が腐食した関係で土砂の厚みが数十センチ程度となり、このままの状態では危険な状態でありました。幸いにも今回は管理道路の陥没までは至りません。

したが、これが処理場外の管渠であった場合、かなり深刻な状況であったと想像されます。

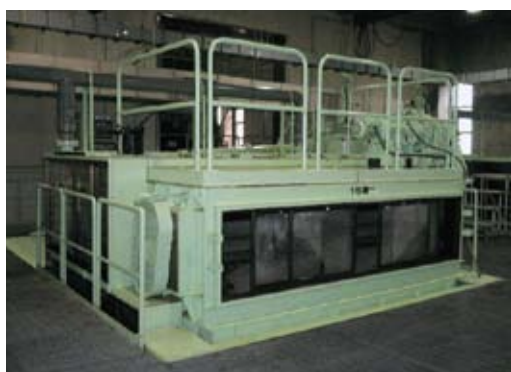
ベルトプレス脱水機は、近年、遠心脱水機とともに多くの下水処理場で採用されているもので、水処理施設から引抜いた汚泥を重力または機械濃縮した後、含水率80%程度まで脱水処理する設備です。その構造は、多数のロールの間をろ布を組み込んだもので、比較的多くの機械部品から構成されています。

写真3 ベルトプレス脱水機外形

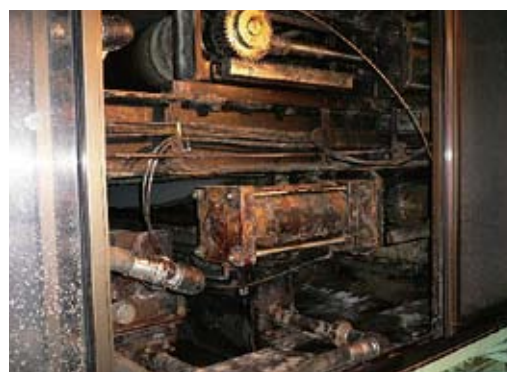
写真4は、ベルトプレス脱水機内部の一部を撮影したものです。当機は、前回の整備から約3年が経過していますが、汚泥中から発生する硫化水素により、腐食が徐々に進行していることが見受けられます。数年毎に実施される分解点検整備では、故障箇所の修理はもちろんのこと、設備を分解し、消耗部品(ロール、軸受、歯車、シンダー、バッキン等)の交換、各部清掃及び調整、再塗装等の予防保全を実施し、装置としての性能を確保します。

写真4 ベルトプレス脱水機内部

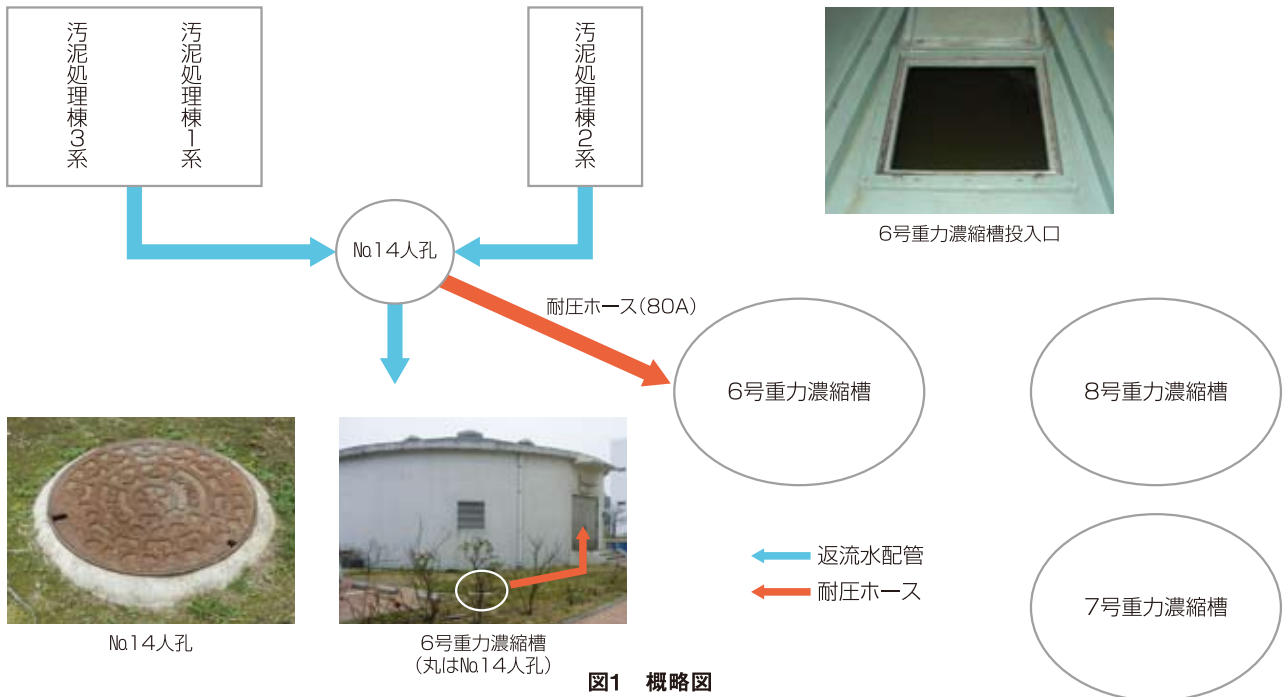
図1 概略図

当処理場にある3槽の重力濃縮槽の内、6号槽を脱水ろ液投入槽・7号槽を脱水ろ液無投入槽とし、汚泥滞留時間(SRT)は7号槽の5.5hrを基準として、6号槽を数時間延ばした場合(5.5〜8.8hr)の変化について比較を行いました。脱水ろ液の投入は、場内の返流水人孔(No.14)に水中ポンプを設置し、そこから耐圧ホース(80A)で6号濃縮槽上部覆蓋の点検口より行いました。

設置の概略は図1のとおりです。調査に当たつての期間、項目などの条件については次のとおりです。
