平成28年11月 第48号 発行編集 公益財団法人 千葉県下水道公社 〒261-0012 千葉市美浜区磯辺8-24-1 TEL.043-278-1631 FAX.043-277-9657

管渠部防食被覆材の剥離とその影響に関する事例報告

発表者 公益財団法人 千葉県下水道公社 高梨 伸一

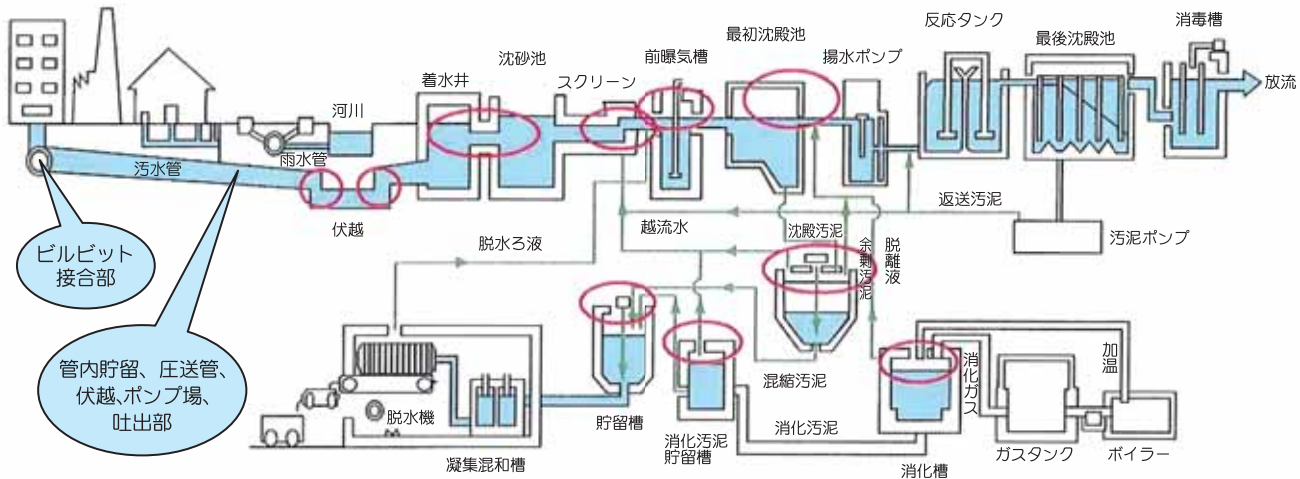
図1 下水道施設における硫化水素ガスが発生しやすい部位

下水道施設においては、汚水の送水や処理過程などで発生する硫化水素に起因したコンクリート構造物の腐食が見られることから、硫化水素の発生が著しい、濃縮槽、汚泥貯留槽、管渠などで防食がされている。今回、当社が維持管理業務を受託している下水道施設において、管渠の防食被覆材が経年劣化等により剥離し、大量の防食被覆材が処理場に流入したことで処理施設の運転に大きな影響を及ぼしかねない事案であったことから、その事例報告と防食について維持管理の見地から考察する。

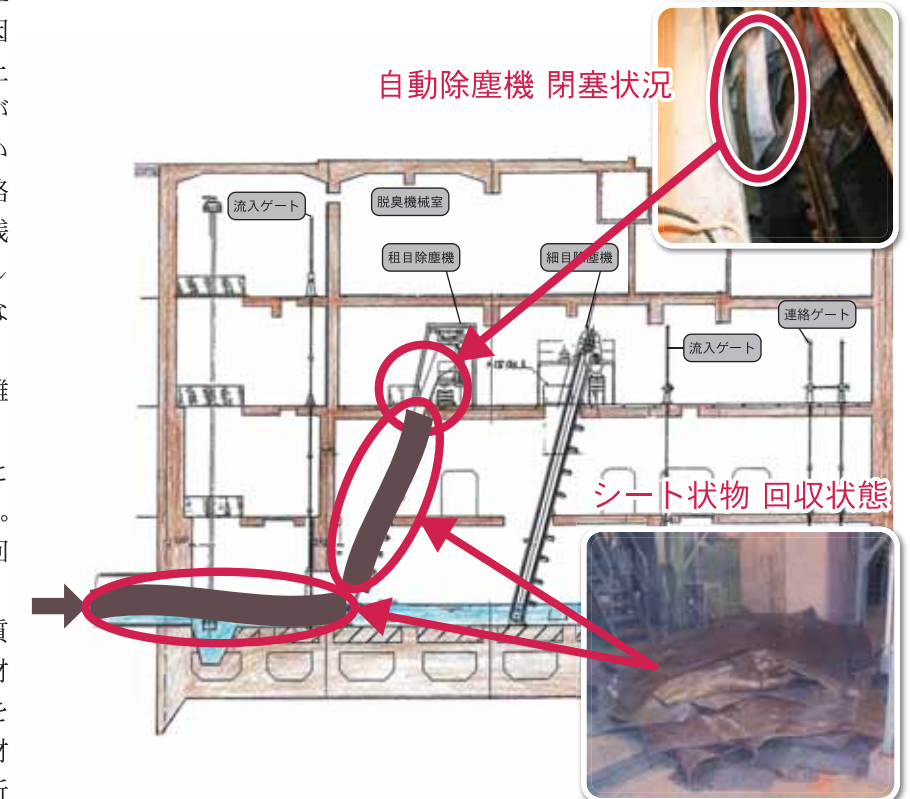
図4 ポンプ棟断面図

平成26年4月、終末処理場の主汚水ポンプが突然停止した。原因を調査したところ、自動除塵機上流部の水路内にシート状のものが大量に流入し水路が閉塞されていた。本処理場では2つの流入水路を有していることから、直ちに残る水路を開きポンプ運転を再開し処理場運転に大きな支障は来さなかった。
